EDIFICIO DE VIVIENDAS EN EL PASEO DE LA BONANOVA, BARCELONA

## REVISIÓN RACIONALISTA

La rehabilitación integral de este bloque de viviendas ha supuesto la intervención en todos los subsistemas del edificio. Entre todos, destaca la construcción de un sótano y el crecimiento en superficie de las plantas bajo rasante por fuera del espacio inicial. Una obra de gran complejidad técnica y estructural que ha supuesto una renovación tanto funcional como energética del edificio.

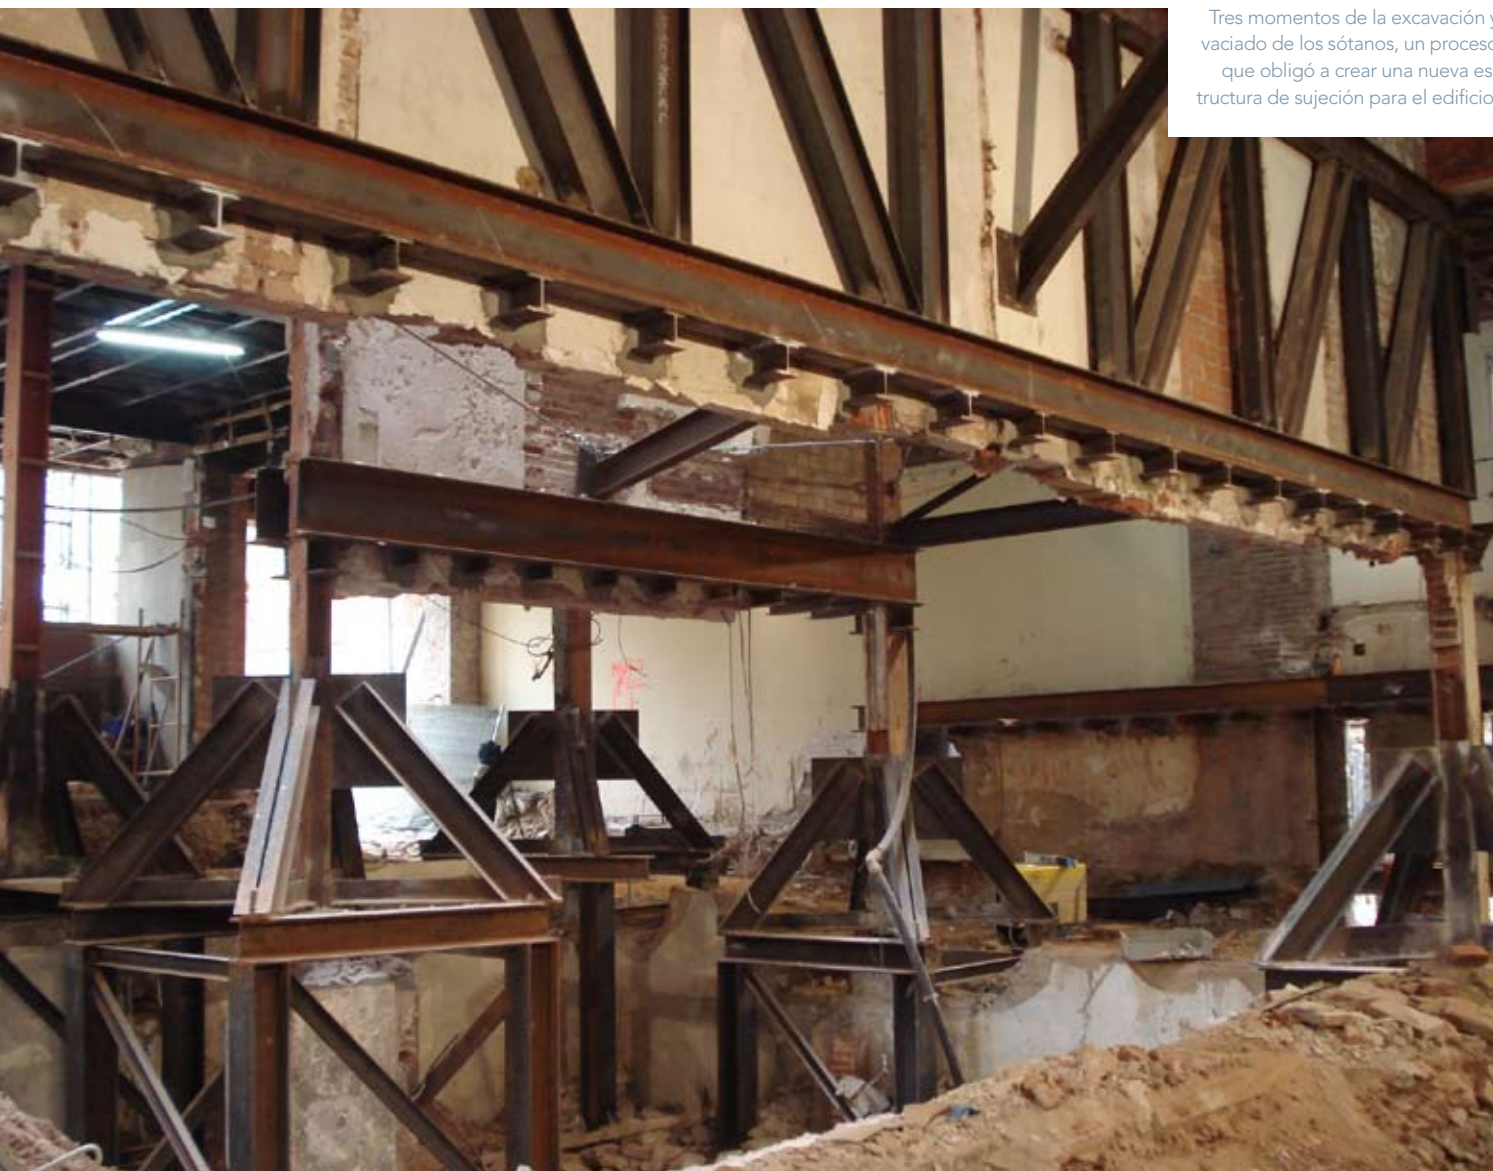
Tres momentos de la excavación y vaciado de los sótanos, un proceso que obligó a crear una nueva estructura de sujeción para el edificio.

El sistema diseñado para vaciar el sótano consiste en "apear" todo el edificio hasta la cota de excavación de S-1 para, una vez llegados a esta cota, construir la nueva cimentación y hacer crecer de nuevo la estructura vertical hasta la estructura existente. El primer paso consiste en bajar las cargas desde la cimentación existente a la nueva cota. Para este fin, en cada cimentación se ejecutan una serie de micropilotes con camisa de acero estructural, que se hacen llegar hasta el estrato resistente. A continuación, se construye la estructura auxiliar que transmitirá las car-

gas de la estructura existente a los micros. En el caso de los pilares metálicos aislados, esta estructura está formada por unos perfiles metálicos que trabajan como cartelas. En el caso de las paredes de carga, se realizaron una serie de grandes apeos (media caja de escalera, la totalidad de la fachada posterior y la mitad de las fachadas laterales) que eran soportados, a su vez, por pilares enanos que transmitían la carga a los micropilotes. Ejecutadas estas estructuras, empieza la fase de excavación. A la vez que se va bajando de cota, se va arriostrando con diagonales las torretas formadas por los micropilotes. Al llegar a la cota de cimentación definitiva, se excava la caja para el encepado, se monta la ferralla correspondiente, se hormigona la cimentación y se construye en el interior de las torretas de micropilotes auxiliares el nuevo pilar metálico, que crece hasta llegar a la estructura existente. Finalmente, y después de ejecutar la solera y el nuevo techo de S-1, se retiran las estructuras auxiliares y se empieza a trabajar la nueva estructura. Durante todo el proceso, que así explicado puede parecer sencillo, se extremaron las precauciones, pues se estaba colgando literalmente

un edificio de seis plantas de una nueva estructura metálica. En este proceso, el momento más delicado no es la excavación y derribo de los cimientos existentes (que se realiza progresivamente), sino traspasar las cargas de la estructura provisional a la nueva estructura.

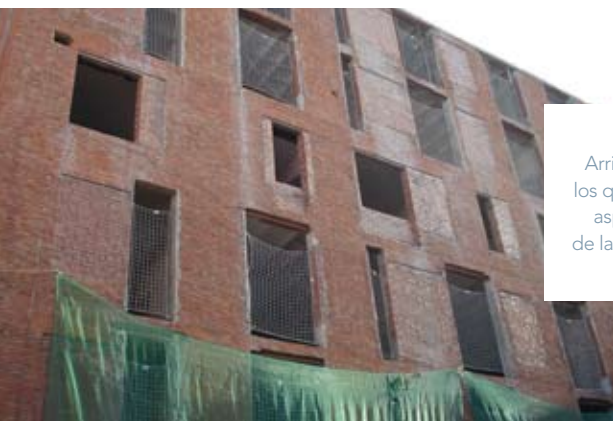
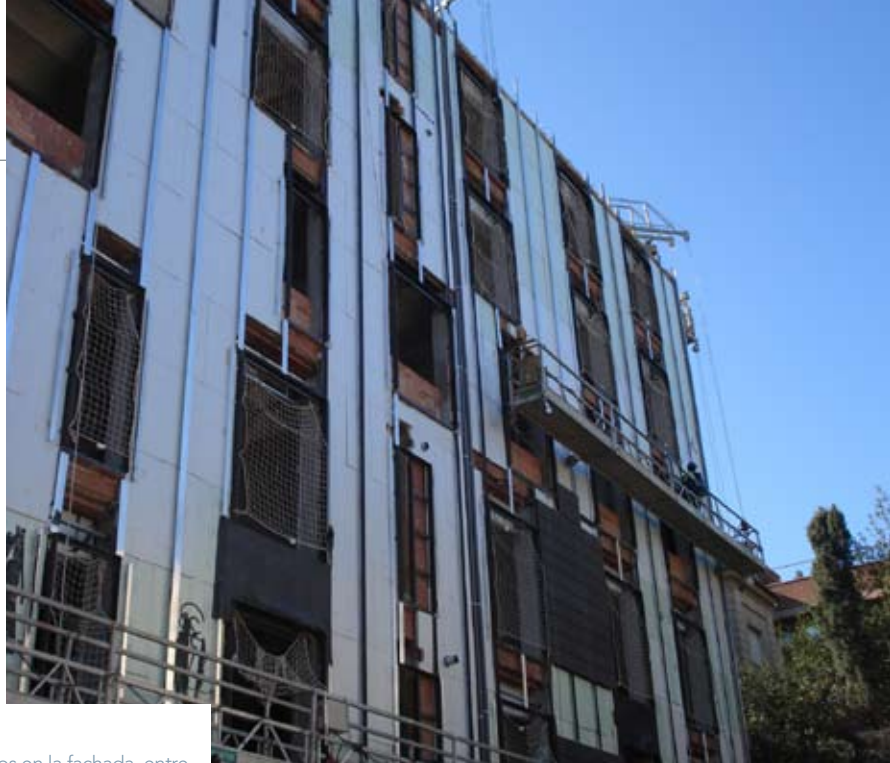
Arriba, trabajos en la fachada, entre los que destaca el tratamiento de los aspectos acústicos. Abajo, imagen de las nuevas cargas de la estructura.

En la fachada también destaca el tratamiento de los aspectos acústicos. Nos encontramos en una calle de gran tránsito en las horas punta, con lo que se han aplicado algunas soluciones complementarias a colocar unos buenos cerramientos con doble acristalamiento laminado (6+6 + cámara 12 + 4+4). Las barandillas de los balcones corridos de la fachada principal, que dan al paseo de la Bonanova, incorporan en unas bandejas de acero de 20 cm de

anchura, un material absorbente del sonido (Quash) para minimizar el que llega a las ventanas. Igualmente, el cielo raso de los balcones está formado por lamas de madera, separadas 1 cm entre ellas, que incorporan en su interior una capa de material aislante. Paralela a la calle, discurre una pérgola con las mismas bandejas con material absorbente que las barandillas, que trabaja de forma similar a las barreras de sonido que se colocan en las carreteras. El sistema de calefacción es por suelo radiante y climatización con bomba de calor, con unidades VRV exteriores y distribución por conductos. El sistema de aportación solar al agua caliente sanitaria se ha solucionado con placas de vacío colocadas horizontalmente sobre la caja de la escalera y ascensores para evitar el impacto visual.
